Le Vougot à l'épreuve des flots

Lénaïg Sparfel, Serge S. Suanez

Depuis quelques décennies, le cordon dunaire de la plage du Vougot sur la commune de Guissény est en érosion. Le recul est aujourd'hui devenu tellement préoccupant que la municipalité a souhaité intervenir de façon à stabiliser le front de dune. Une expertise scientifique a donc été réalisée afin de quantifier l'ampleur du phénomène érosif et de proposer plusieurs scénarios en matière d'ingénierie littorale.

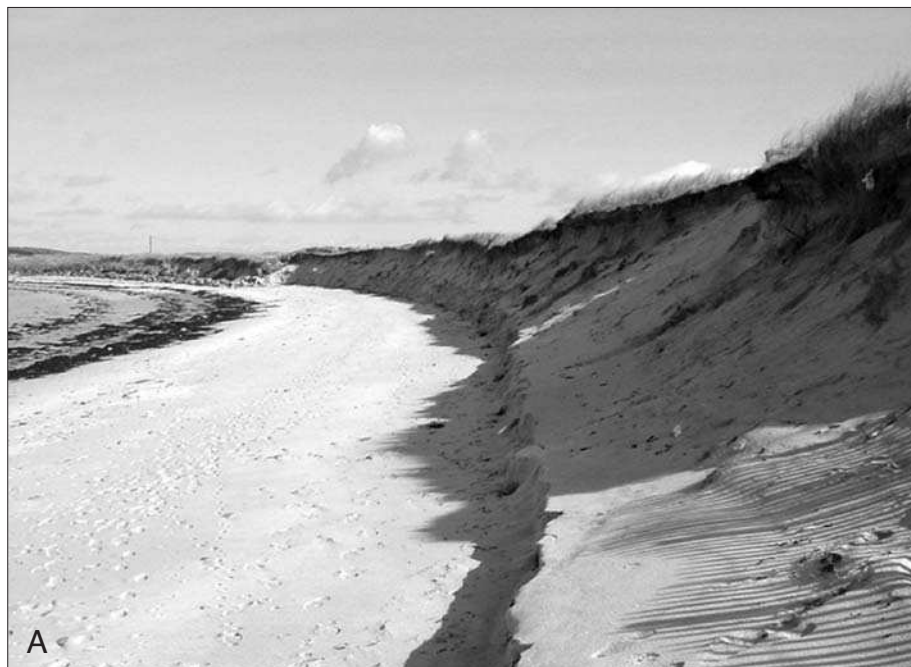
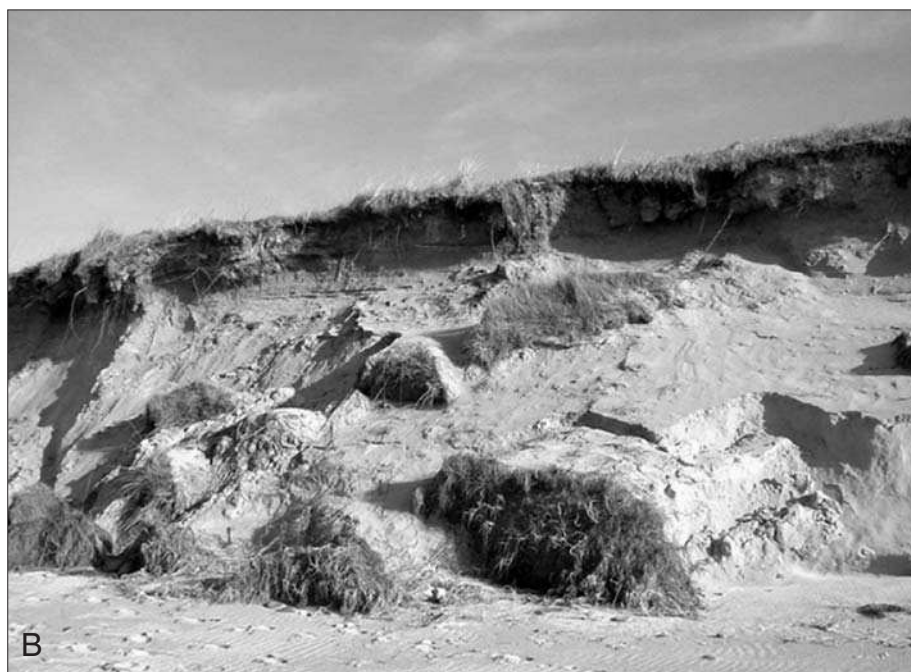
A

B

[4] Formes d'érosion affectant le cordon dunaire de la plage du Vougot dans sa partie orientale : escarpement vif et falaise d'érosion basale (A) ; formes d'éboulement (B).

contexte, l'érosion récente qui l'affecte [4] fait craindre aux riverains sa rupture éventuelle avec pour conséquence la submersion de leur environnement. Potentiellement le risque n'est pas nul (Suanez *et al.*,
